AS ESTRADAS

O Santa percorreu 123 quilômetros em seis rodovias estaduais para verificar o estado em que se encontram. Dois anos atrás, as mesmas estradas estavam em situação crítica. Eram as piores entre as 12 percorridas pela reportagem:

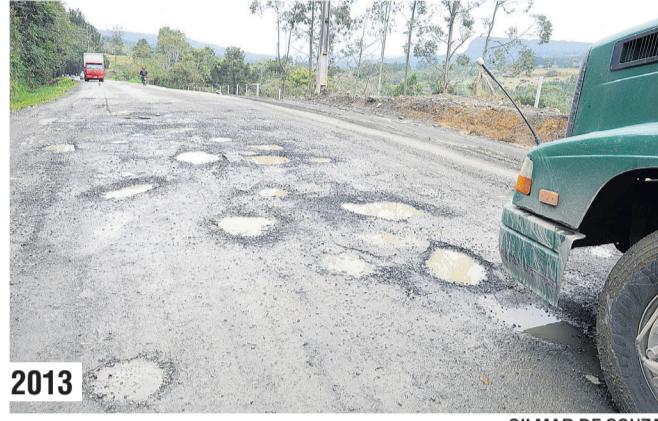
SC-427 - TAIÓ A RIO DO CAMPO

Problemas: não tem acostamento e em Rio do Campo fissuras já se abriram no asfalto novo, mas no resto do trajeto a sinalização e o pavimento estão em bom estado

Solução: Deinfra afirma que o recuo entre a pista de rolamento e a vegetação é o acostamento da rodovia

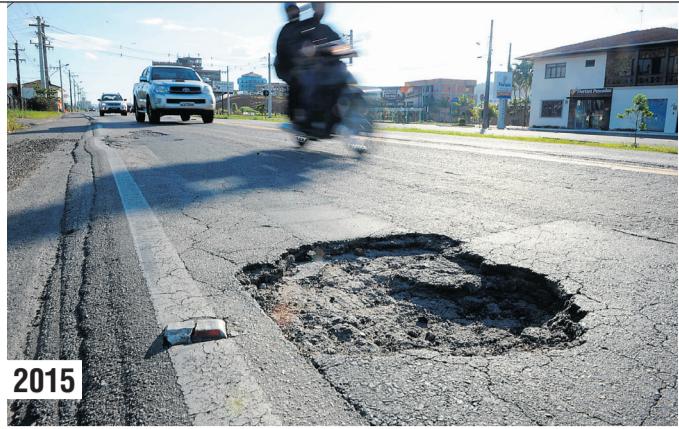
SC-412 - ITAJÁ A BLUMENAU

Problemas: pista deteriorada, buracos, desniveis, sinalização horizontal e vertical deficientes, vegetação no acostamento.

Solução: um pré-projeto prevê a revitalização entre Itajaí e Ilhota, com sinalização, melhorias no pavimento e duplicação da pista. O investimento seria de R\$ 60 milhões, mas não há prazo para início.

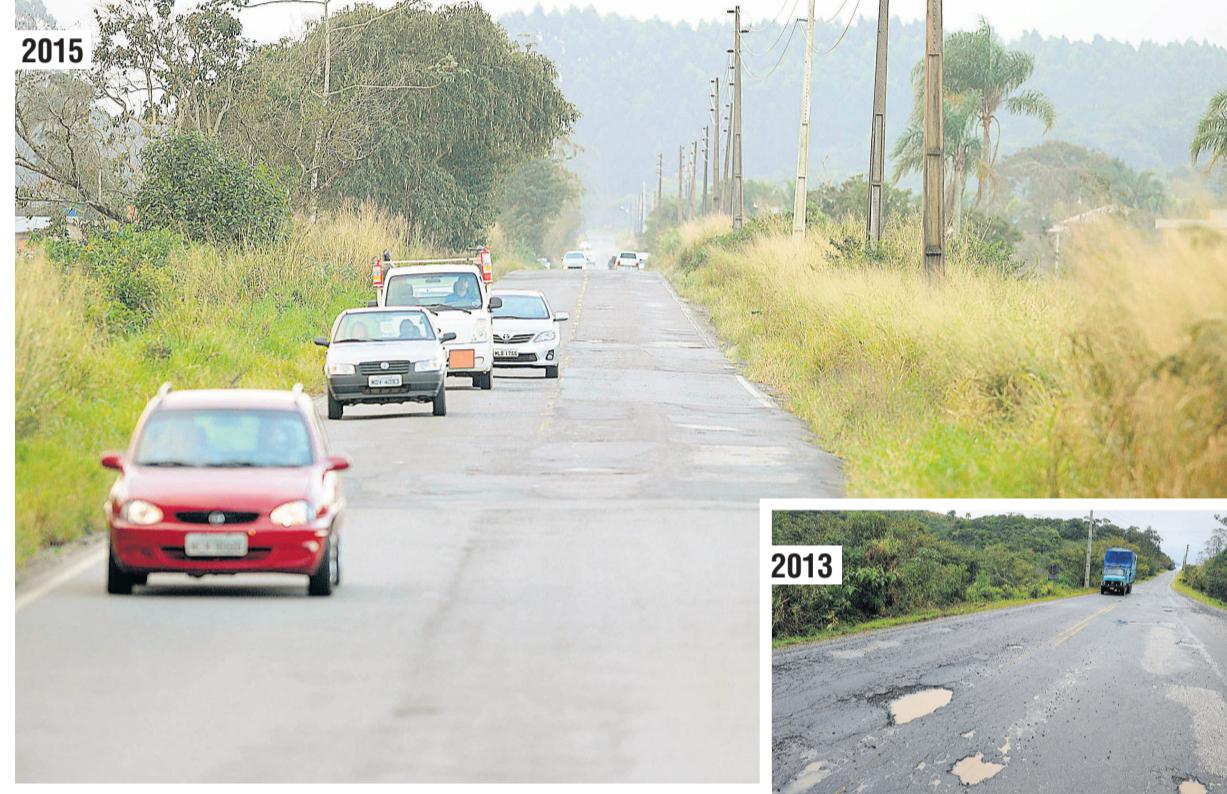
SC-414 - LUIS ALVES A NAVEGANTES

Problemas: crateras, deterioração do pavimento, falta de acostamento e roçagem, sinalização horizontal e vertical deficientes, postes sem iluminação.

Solução: obras de revitalização começaram em agosto de 2014 e devem ser concluídas em abril de 2016. O projeto, orçado em R\$ 13,6 milhões, é financiado pelo Banco do Brasil e contempla os 27,8 quilômetros da rodovia.

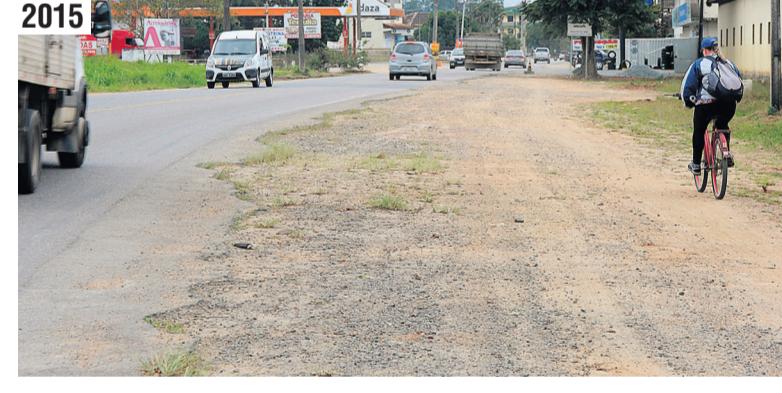
SC-477 - INDAIAL A TIMBÓ

Problemas: buracos, falta de acostamento, área de escape com desnível, sinalização horizontal deficiente.

Solução: uma nova operação tapa buracos deve ser feita. Segundo o Deinfra, a Secretaria de Desenvolvimento Regional de Timbó deve assumir a demanda, mas não há prazo para a obra começar.

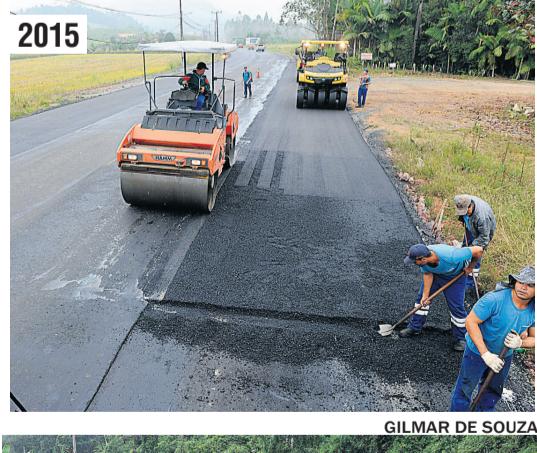
SC-110 - POMERODE A JARAGUÁ DO SUL

Problemas: pavimento deteriorado, buracos, desabamento de pista (Alto da Serra), falta de roçagem, sinalização horizontal e vertical deficientes. Em Jaraguá são feitas obras de alargamento da pista para acostamento.

Solução: Deinfra afirma que obras devem começar em Pomerode, mas que na Serra de Jaraguá é preciso concluir o projeto de revitalização. Não há prazo para o inicio dos trabalhos.

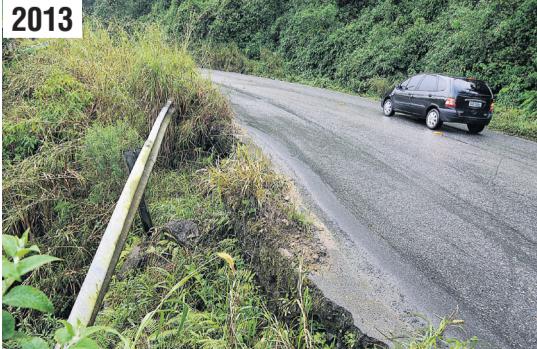
SC-110 - VIDAL RAMOS A ITUPORANGA

Problemas: Ituporanga até o trevo de Imbuia há vários trechos em obras. Em Vidal Ramos o pavimento é novo e a via já está sinalizada.

Solução: os trechos que ainda não foram revitalizados dependem de desapropriações. Não há prazo para a conclusão das obras.
