Os 94 minutos do vôo 3054

De Porto Alegre a São Paulo, tudo indica que passageiros e tripulantes do vôo 3054 da TAM tiveram uma hora e 34 minutos de uma viagem tranqüila na terça-feira. E menos de 30 segundos de angústia, no fim da jornada:

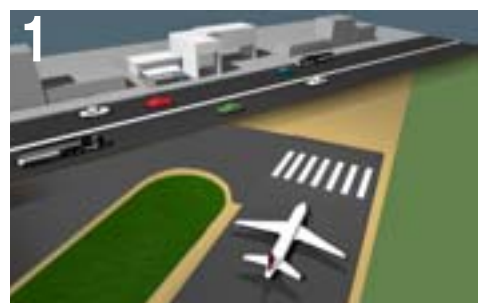
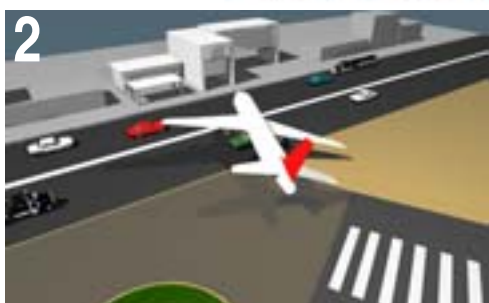
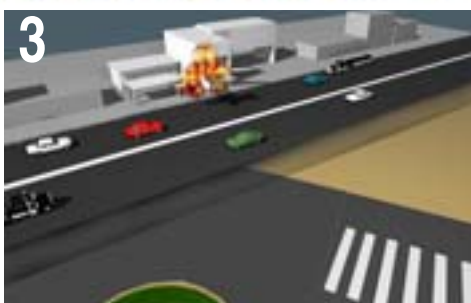
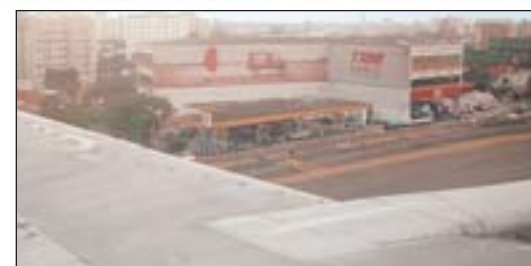
No fim da pista (1), o Airbus guinou para a esquerda, atravessou a Av. Washington Luís (2) e se chocou contra a loja da TAM Express, localizada ao lado de um posto.

A loja da TAM e o posto de gasolina como eram vistos de dentro de um avião na cabeceira da pista de Congonhas.
